DPR evita retrasos sustanciales en una obra encontrando vigas de acero interiores fuera de tolerancia gracias a Verity

Proyecto: Centro comercial de lujo en el centro de Nashville

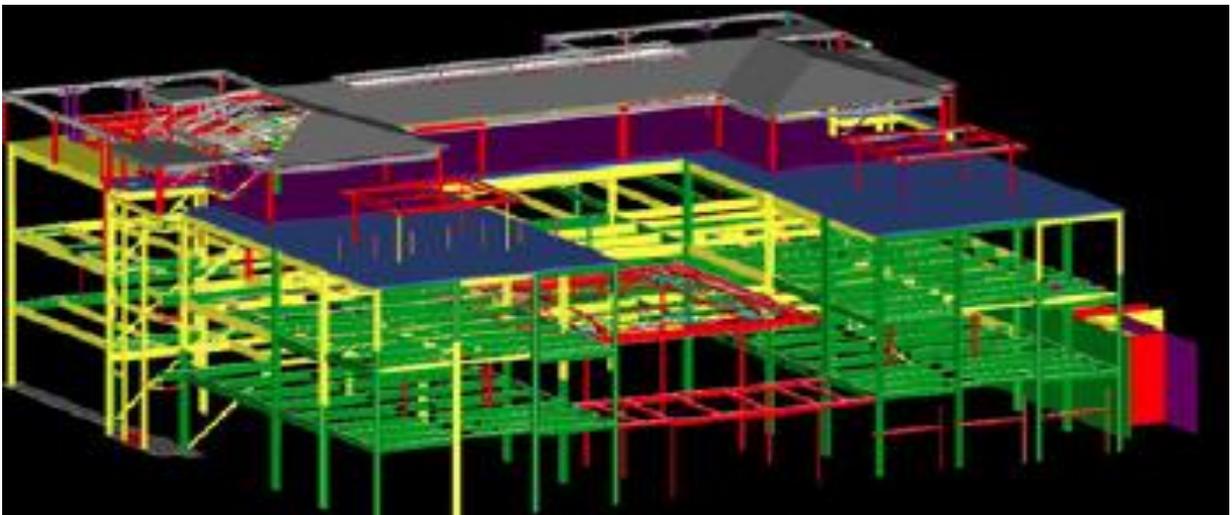
Lo que temía el equipo de DPR se hizo realidad: más del 50% de los perfiles de acero montados estaban fuera de tolerancia, con gran número de ellos lejos de donde se había proyectado. Verity generó un informe HTML con un modelo *as-built* en color de toda la estructura que confirmó la desviación en cascada de abajo arriba; en el primer piso y el segundo habían respectivamente 19 y 39 elementos fuera de tolerancia y casi todos en la tercera planta. El informe de Verity permitió evaluar cada uno de los elementos. Una viga crítica se había puesto con pendiente hacia abajo y se rectificó su posición. Un defecto así difícilmente se habría detectado en una inspección por muestreo. Otra viga, exterior, sobresalía más de 50 mm, lo cual habría comprometido el montaje de la fachada ligera exterior.

DPR envió sus equipos a la obra con esquemas 2D para inspeccionar los 45 perfiles con desviaciones mayores. La información se pasó a los diseñadores para determinar la mejor forma de solucionar los problemas antes de empezar la instalación de la fachada ligera. Además, DPR cargó el modelo *as-built* en Navisworks para detectar posibles interferencias, de forma que los equipos en la obra estuvieran preparados para los problemas futuros antes de que estos se presentasen. Se evitaron así potenciales retrasos de importancia con el empleo de Verity.
