DPR evita retrasos sustanciales en una obra encontrando vigas de acero interiores fuera de tolerancia gracias a Verity

Proyecto: Centro comercial de lujo en el centro de Nashville

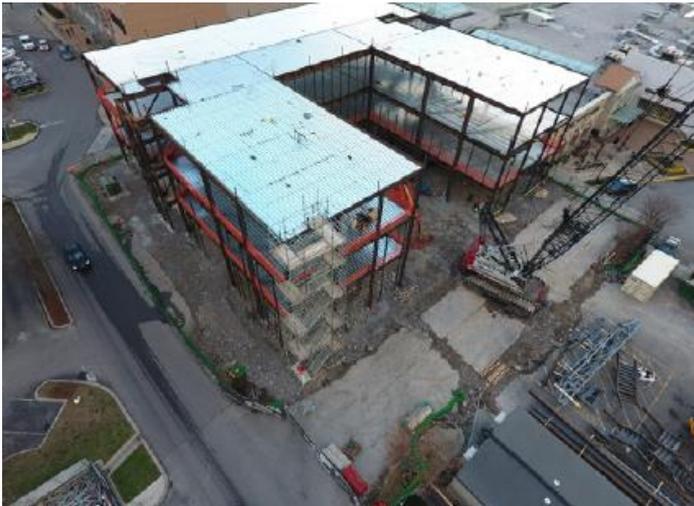
Verity identificó desviaciones en la colocación de más del 50% de vigas de acero horizontales y verticales

Lo que temía el equipo de DPR se hizo realidad: más del 50% de los perfiles de acero montados estaban fuera de tolerancia, con gran número de ellos lejos de donde se había proyectado. Verity generó un informe HTML con un modelo *as-built* en color de toda la estructura que confirmó la desviación en cascada de abajo arriba; en el primer piso y el segundo habían respectivamente 19 y 39 elementos fuera de tolerancia y casi todos en la tercera planta. El informe de Verity permitió evaluar cada uno de los elementos. Una viga crítica se había puesto con pendiente hacia abajo y se rectificó su posición. Un defecto así difícilmente se habría detectado en una inspección por muestreo. Otra viga, exterior, sobresalía más de 50 mm, lo cual habría comprometido el montaje de la fachada ligera exterior.

DPR envió sus equipos a la obra con esquemas 2D para inspeccionar los 45 perfiles con desviaciones mayores. La información se pasó a los diseñadores para determinar la mejor forma de solucionar los problemas antes de empezar la instalación de la fachada ligera. Además, DPR cargó el modelo *as-built* en Navisworks para detectar posibles interferencias, de forma que los equipos en la obra estuvieran preparados para los problemas futuros antes de que estos se presentasen. Se evitaron así potenciales retrasos de importancia con el empleo de Verity.

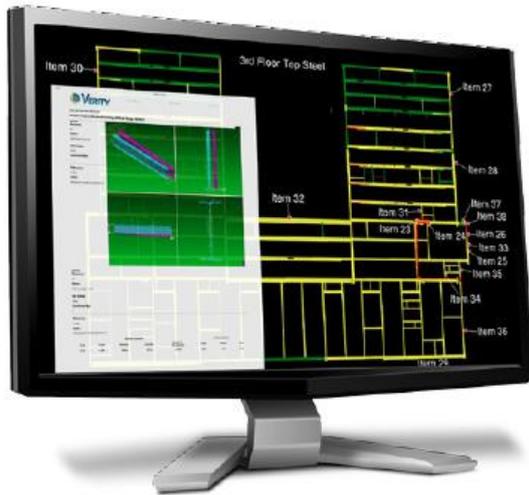
Con un escáner láser Trimble TX8 3D, en cinco horas DPR obtuvo 73 escaneos del exterior y del interior del esqueleto del edificio de tres plantas. Después de registrarlos en Trimble RealWorks, se importaron la nube de puntos y el modelo a Navisworks que tiene una integración completa con Verity. Luego, el modelo y la nube de puntos se pasaron a Verity para analizar las desviaciones. Se marcó una tolerancia de una pulgada en x, y, z para los 583 perfiles instalados (principalmente perfiles en I de unos

6 m) y Verity estuvo trabajando por la noche y en 8 h terminó el análisis y generó un informe detallado de cada uno de los perfiles.
